De Honda CBF1000A van Niels Matheijssen

Honda CBF1000A
Bouwjaar 2006
Kilometerstand 202.800

GOED VOOR TWEE TON

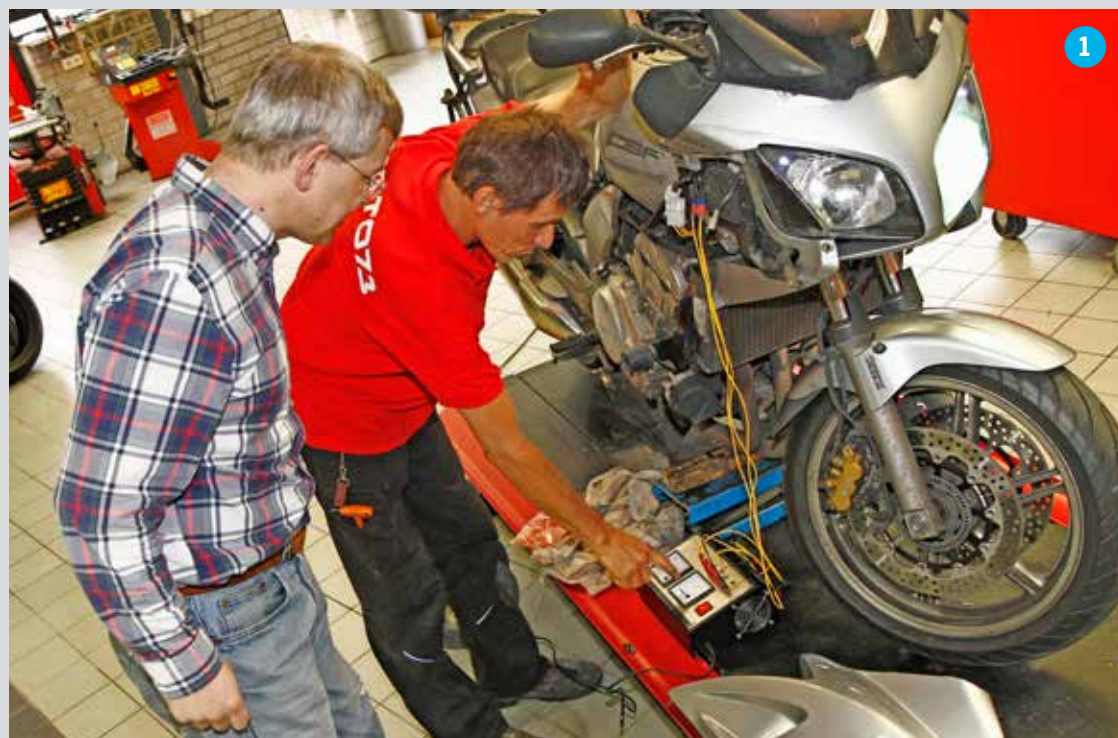
1. Met speciale apparatuur kan worden gemeten of de windingen van de stator in orde zijn.
2. Een spatbordverlanger in combinatie met een beschermingsrooster zorgt voor het behoud van de radiator.
3. Ook achter de radiator geen verborgen gebreken.
4. Even het rechter zijpaneel van de kuip verwijderen..
5. De remvloeistof is in orde.

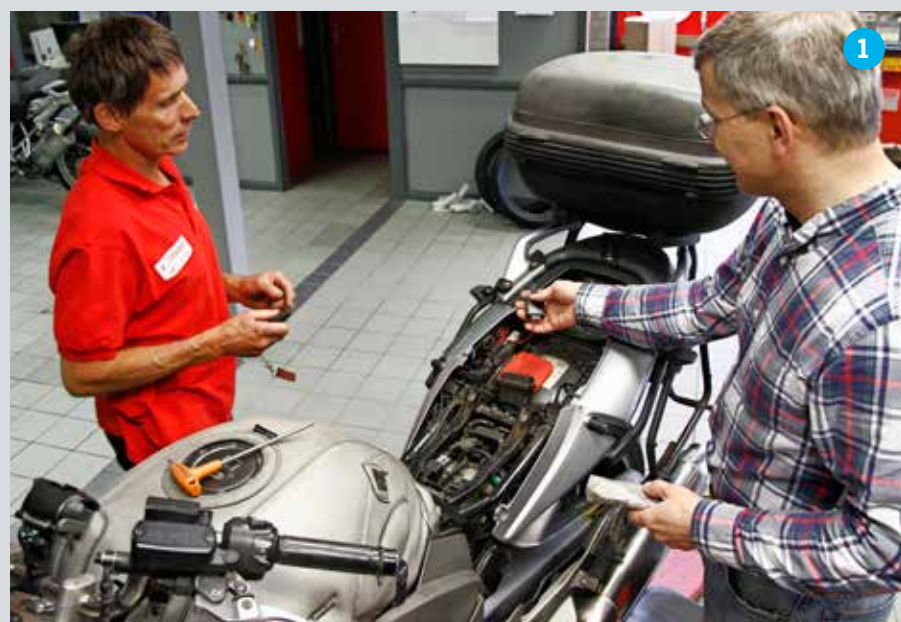
1. Onder de buddy zit het nodige huisvuil van de eigenaar.
2. Twee ton op de teller en dan een motor in deze staat? Dat geeft alle reden tot lachen.
3. Pas na 200.000 kilometer waren de remschijven aan vervanging toe.
4. Omdat dit onderdeelje (gasklephuis-sensor) stuk was, moest het complete gasklephuis (nieuw € 1400) worden vervangen.

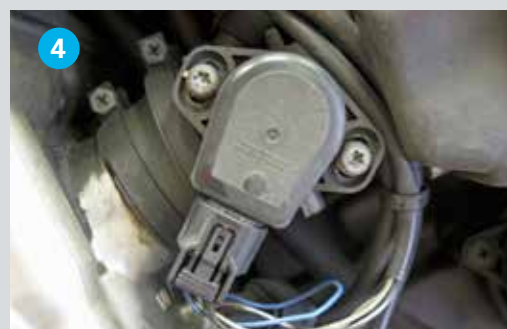
nieuwe thermostaat. Met bijna anderhalve ton op de teller kwam ik voor een dure reparatie te staan. Allereerst kostte het me tien uur "zoekkloon" bij de dealer - en daarmee hebben ze me zelfs nog gematst - om uit te vinden wat er precies loos was. De sensor van het gasklephuis bleek stuk. Dan vervang je toch even die sensor, zou je zeggen. Ja, behalve als je een Honda CBF1000A hebt, want dan moet je het complete gasklephuis à € 1400 vervangen. Belachelijk en dat vonden ze bij Mercuur ook. Gelukkig vond ik zelf een gebruikt exemplaar op Marktplaats dat maar een fractie kostte van de prijs van een nieuw exemplaar. Kort daarna moest voor de tweede keer de stator worden vervangen. 'Toen ik de motor nog geen jaar had, moest er al een nieuwe accu in. Vreemd, maar misschien had ik gewoon pech. Maar dat bleef zo maar doorgaan. Bijna elk jaar moest er wel een nieuwe accu in. De koude start verliep niet altijd
