De Honda CBF1000A van Niels Matheijssen

Honda CBF1000A
Bouwjaar 2006
Kilometerstand 202.800

GOED VOOR TWEE TON

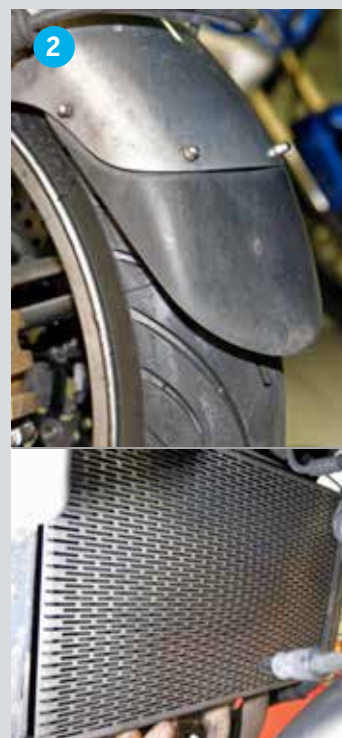
1. Met speciale apparatuur kan worden gemeten of de windingen van de stator in orde zijn.
2. Een spatbordverlanger in combinatie met een beschermingsrooster zorgt voor het behoud van de radiator.
3. Ook achter de radiator geen verborgen gebreken.
4. Even het rechter zijpaneel van de kuip verwijderen..
5. De remvloeistof is in orde.

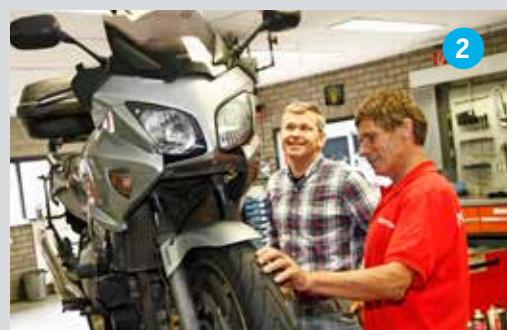
1. Onder de buddy zit het nodige huisvuil van de eigenaar.
2. Twee ton op de teller en dan een motor in deze staat? Dat geeft alle reden tot lachen.
3. Pas na 200.000 kilometer waren de remschijven aan vervanging toe.
4. Omdat dit onderdeelje (gasklephuis-sensor) stuk was, moest het complete gasklephuis (nieuw € 1400) worden vervangen.

nieuwe thermostaat. Met bijna anderhalve ton op de teller kwam ik voor een dure reparatie te staan. Allereerst kostte het me tien uur "zoekkloon" bij de dealer - en daarmee hebben ze me zelfs nog gematst - om uit te vinden wat er precies loos was. De sensor van het gasklephuis bleek stuk. Dan vervang je toch even die sensor, zou je zeggen. Ja, behalve als je een Honda CBF1000A hebt, want dan moet je het complete gasklephuis à € 1400 vervangen. Belachelijk en dat vonden ze bij Mercuur ook. Gelukkig vond ik zelf een gebruikt exemplaar op Marktplaats dat maar een fractie kostte van de prijs van een nieuw exemplaar. Kort daarna moest voor de tweede keer de stator worden vervangen. 'Toen ik de motor nog geen jaar had, moest er al een nieuwe accu in. Vreemd, maar misschien had ik gewoon pech. Maar dat bleef zo maar doorgaan. Bijna elk jaar moest er wel een nieuwe accu in. De koude start verliep niet altijd
